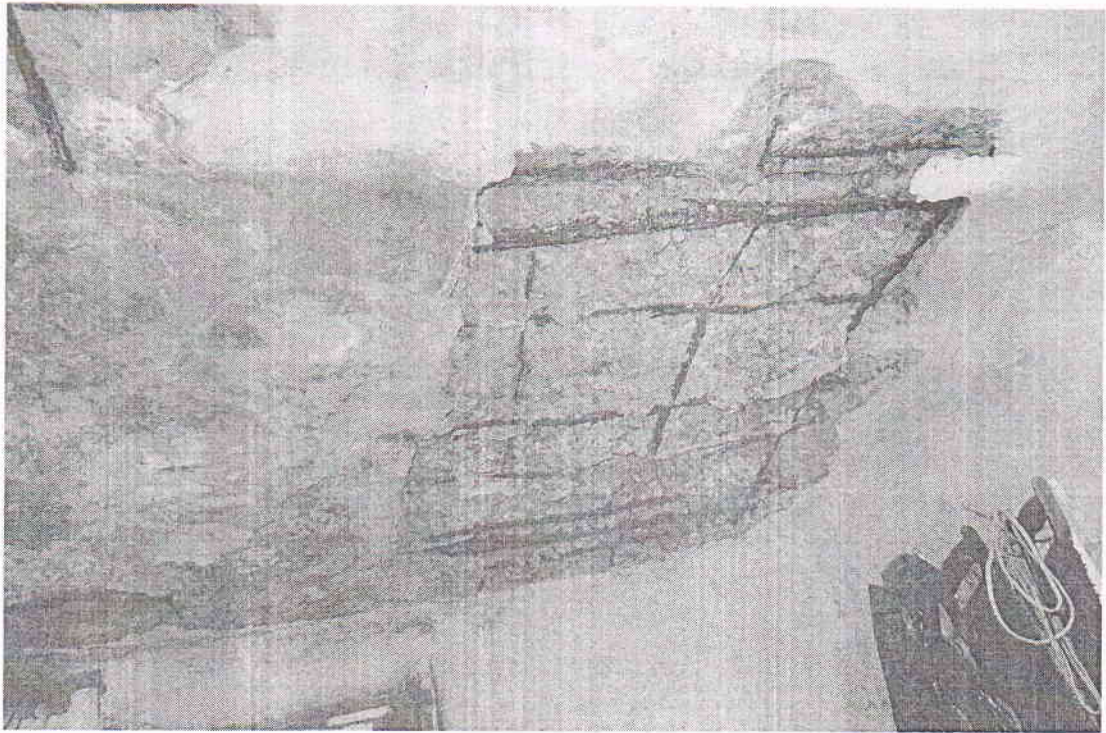
Фото В.9. Приміщення №81, відшарування захисного шару бетону з/б плити перекриття с оголенням кородуючої робочої арматури

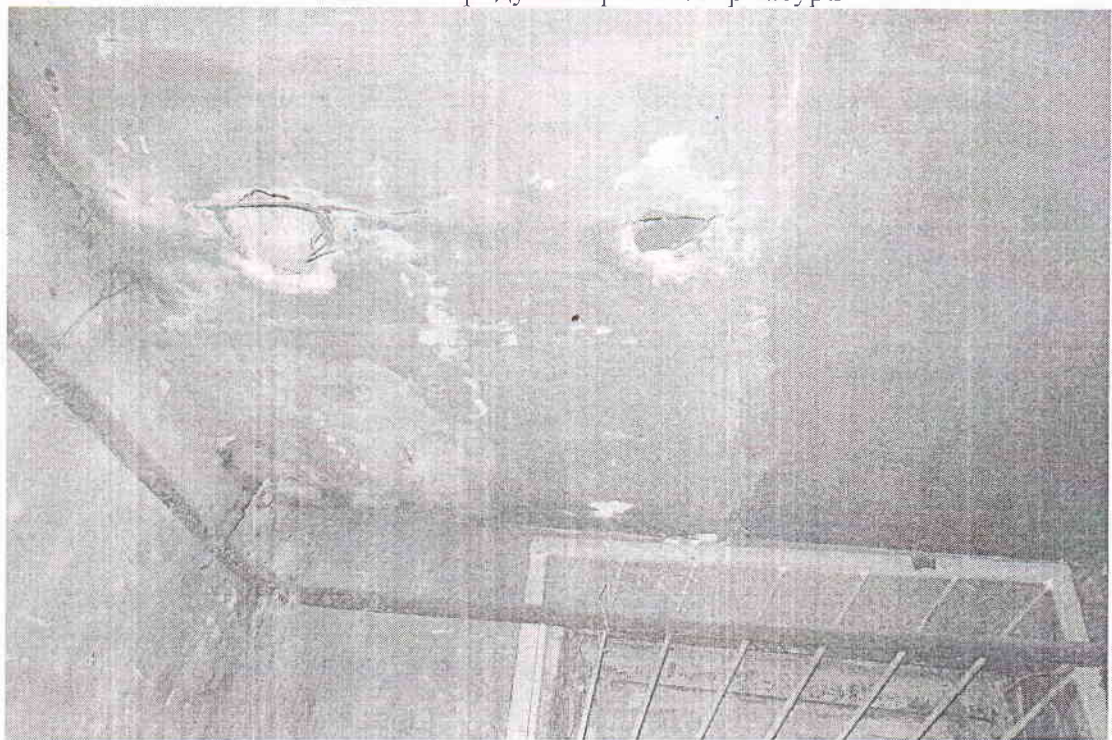
Фото В.10. Приміщення підвалу №83, не проектні отвори, відшарування захисного шару бетону з/б плити перекриття с голенням кородуючої робочої арматури, вісі «17/А-Б»
